メガソーラー点検 ドローン出番

数日⇒数十分に短縮の可能性

赤外線画像で異常発見

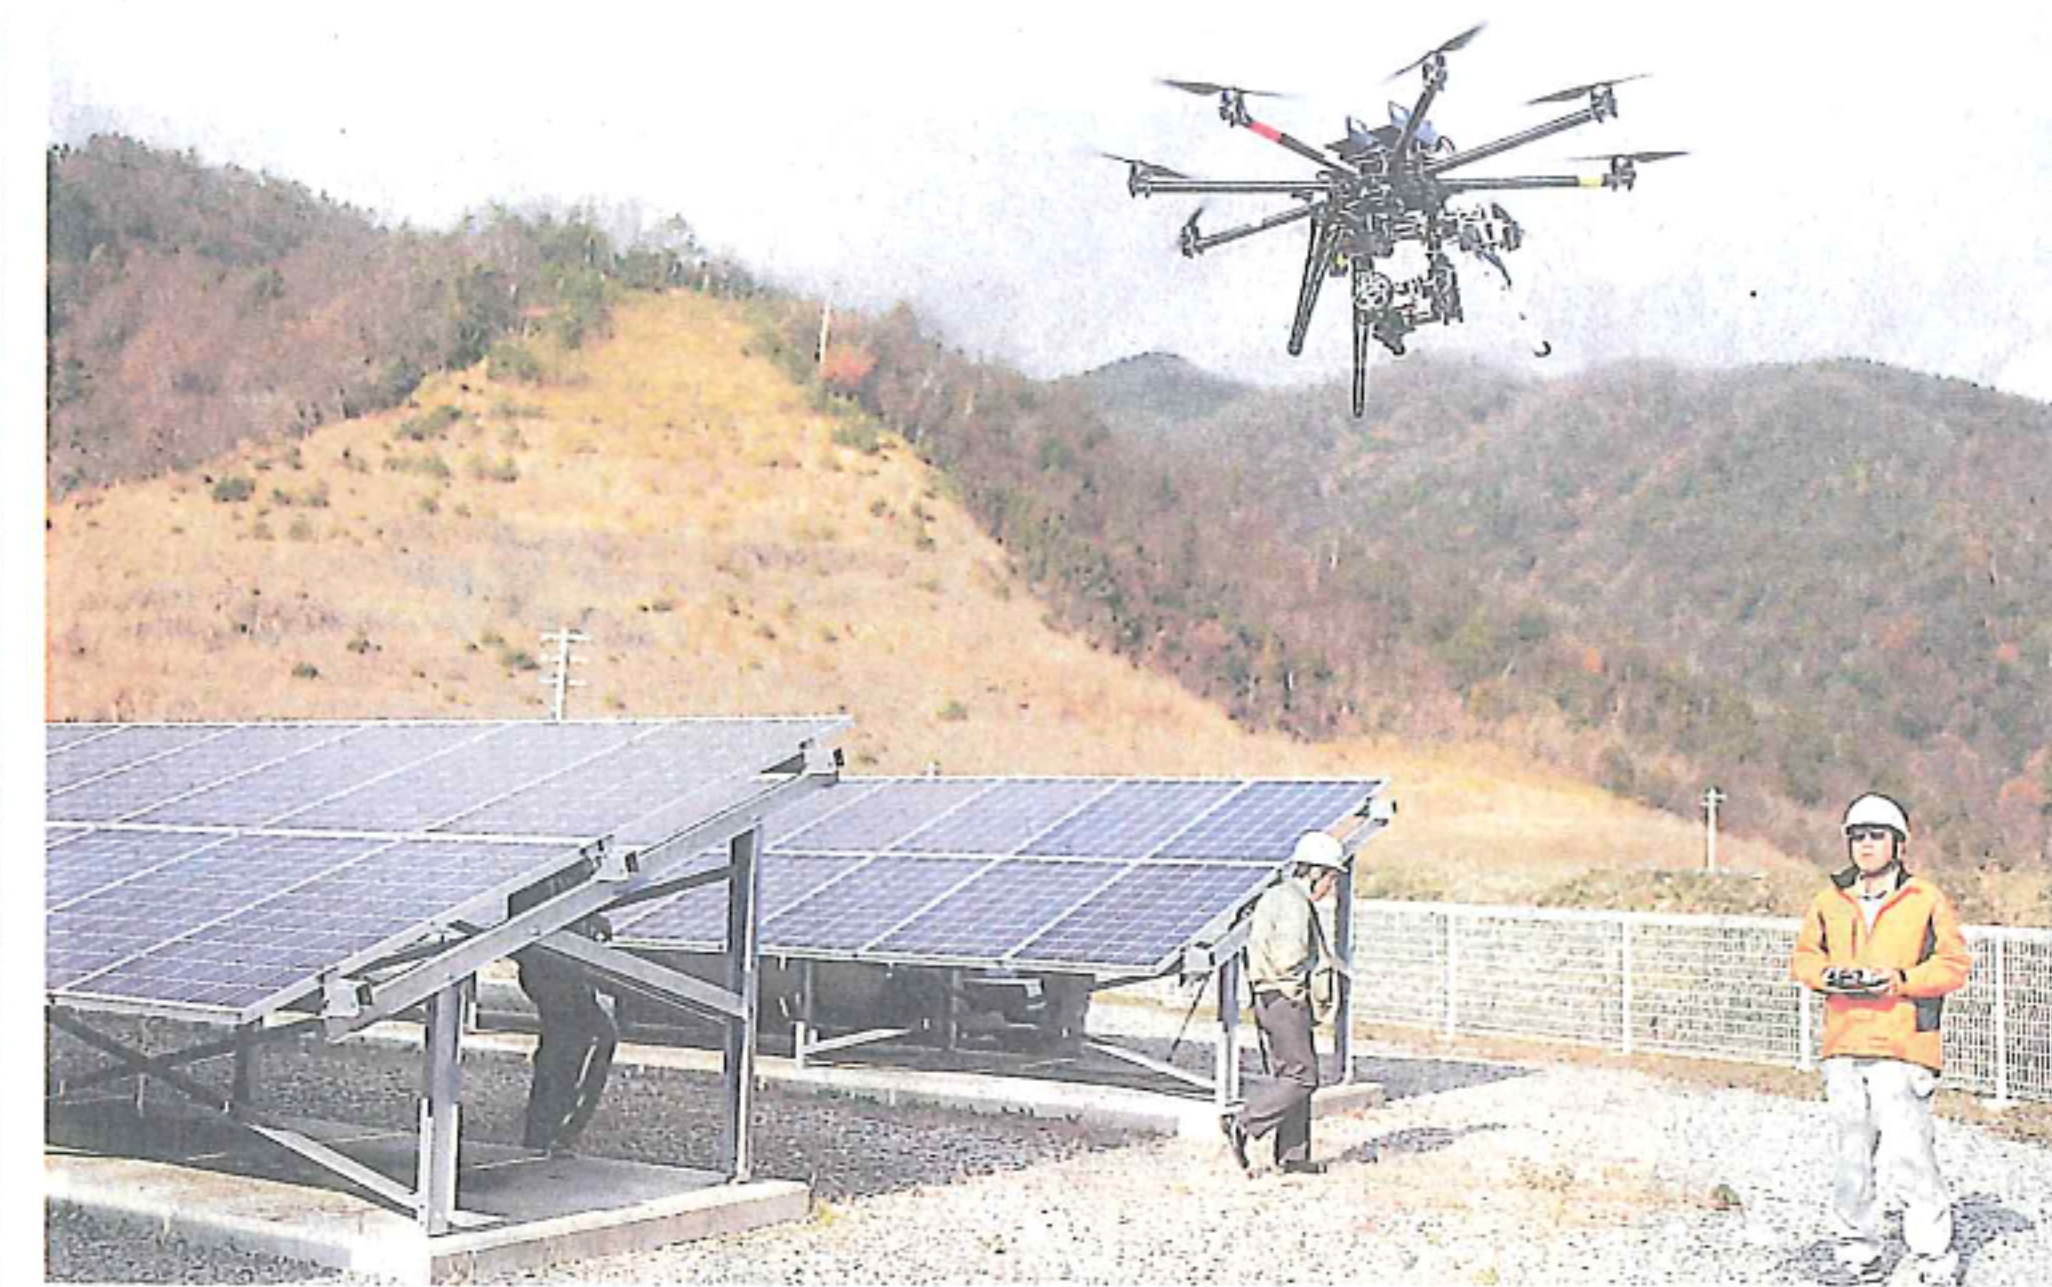
上空からメガソーラーを撮影するために舞い上がるドローン＝本巣市文殊

ざと外して電流が流れないようにし、それを見つけたら、それを修理した。ドローンはGPS(全球測位システム)の位置情報に基づき、あらかじめプログラムされた航路を自動飛行して画像を撮影。5分ほどの飛行を2回繰り返すと、電流が流れていないパネルは温度が上昇し、白くなっているのが分かった。瀧本さんは「稼働していないパネルを発見できると確認できたことは大きい」と喜んだ。
