# UAV

Unmanned aerial vehicle

# 空から調査

ソリューションパートナーズ  
**株式会社 ティコク**  
URL: <http://www.teikoku-eng.co.jp/>

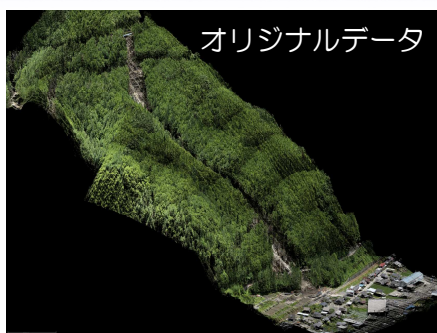
オリジナルデータ

取得したオリジナル点群データにフィルタリング処理を行うことで、地上部を覆う植生を綺麗に除去することが可能となります。

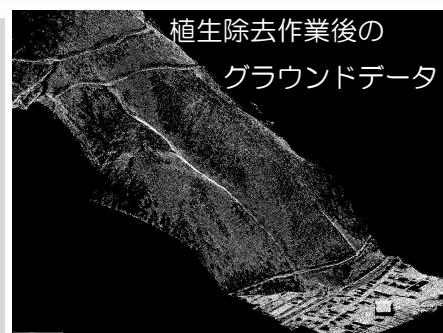
植生除去作業後の  
グラウンドデータ

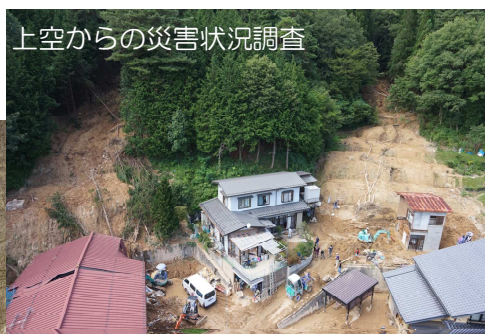
詳細なオルソ画像による災害状況調査

UAV 自律航行により広範囲に撮影した写真を基にオルソ（写真地図）を作成します。  
災害時の迅速な状況調査が可能です。
